FULL DOCUMENTATION FICHE 2018

Pernitz, Pfarrkirche St. Nikolaus

Hauptstraße 108,
2761 und 2763 Pernitz, Niederösterreich

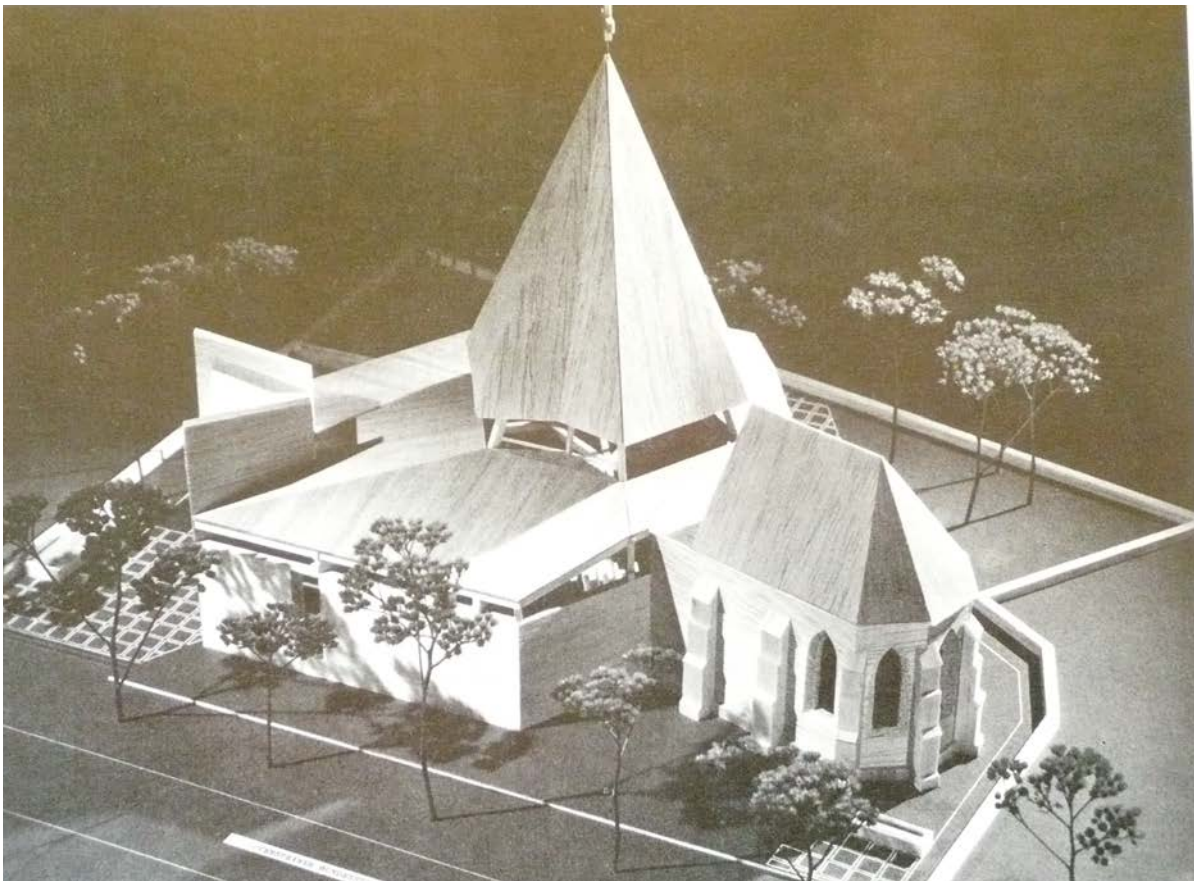
Modellansicht aus: Husnik, 1967.

Von außen gesehen ordnet sich der neu errichtete polygonale Kirchenraum dem im Osten erhalten gebliebenen gotischen Presbyterium mit Strebepfeilern und Steildach unter. Einen Kontrapunkt zum niedrigen polygonalen Baukörper bildet im Westen der hochgezogene Glockenträger, unter dem der Haupteingang angeordnet ist. Der alte und neue Baukörper haben ein schwarzgraues Eternitschindeldach.

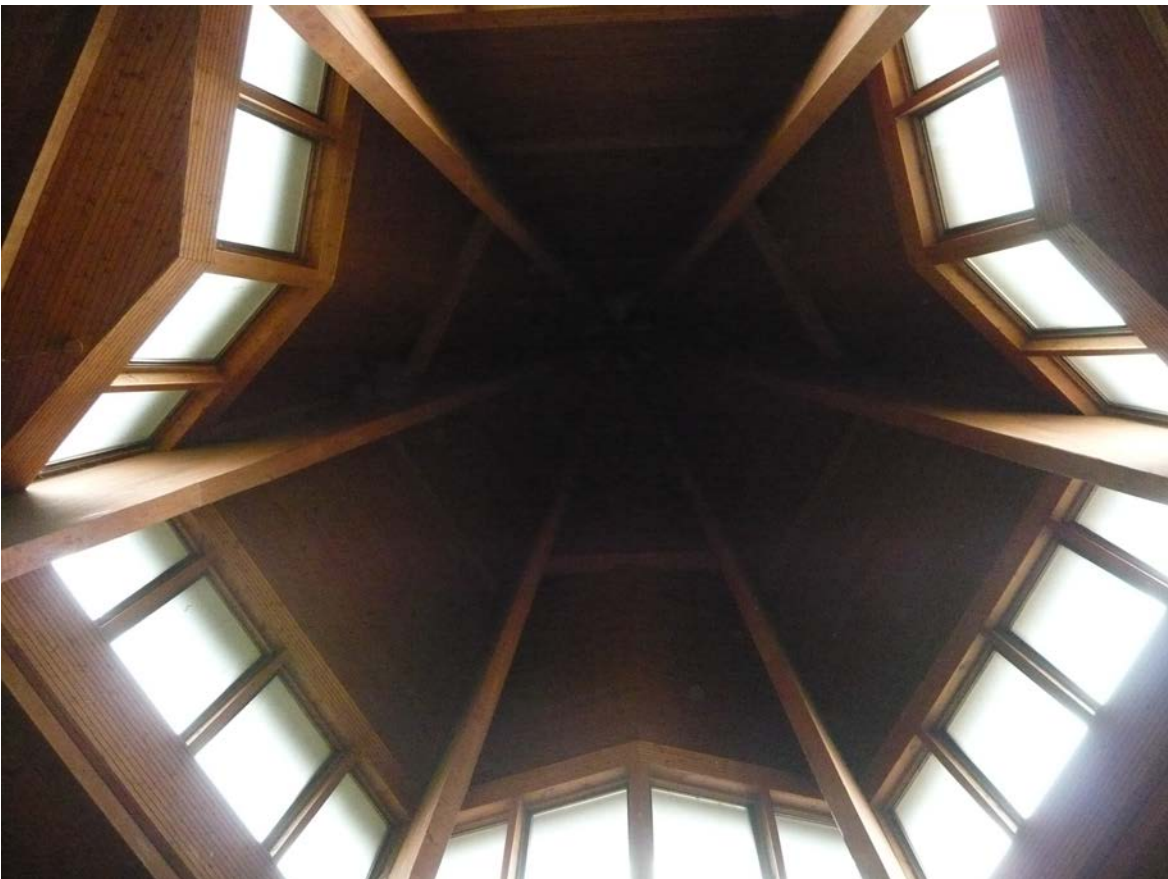
Einblick in den Dachreiter, Foto B. Maldoner, Sept. 2018

Das nach außen abfallende Dach über dem neu errichteten sechseckigen Kirchenraum wird von mächtigen Holzbindern getragen. Die Dachzone ist von den Wänden durch eine umlaufende Konstruktion abgesetzt. Die Holzkonstruktion umschließt ein zentrales Sechseck, über dem ein hoher pyramidaler Dachreiter thronet, mit drei einspringenden geneigten Seitenflächen, in die Fensterbänder eingefügt sind. Die Untersichten von Dach und innen offenem Dachreiter sind durchwegs mit schmalen Fichtenbrettern verschalt. Über dem zentral im Westen angeordneten Haupteingang mit Torflügeln aus Messing befindet sich die Glockenstube, die durch 40 senkrechte Sipholzlamellen abgeschlossen wird. Der täglich genutzte Zugang erfolgt über seitliche Zugänge mit Windfängen.

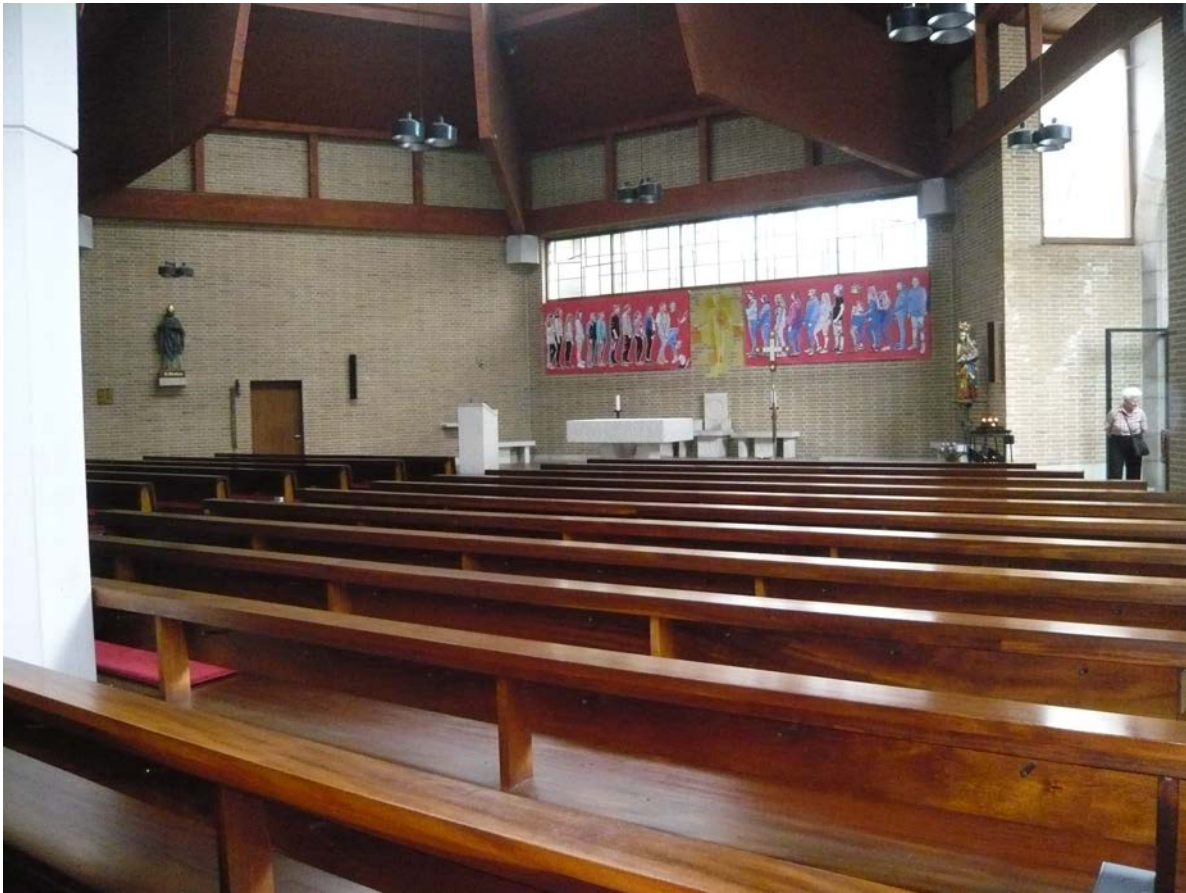
Einblick in den Innenraum gegen den Altar, Foto B. Maldoner, Sept. 2018

Der neu gebaute Kirchenraum ist in Massivbauweise errichtet. In den Kirchenraum ist die polygonale Empore in Massivbauweise eingefügt. Die Tragkonstruktion für den Kirchenbau und das pyramidale Turmdach besteht aus mächtigen Holzleimbändern. Raumseitig ist die Tragkonstruktion mit Fichtenbrettern verschalt.
